Opmålingsrapport - Amager, Nordfyn og Odense

Jørn Bjarke Torp Pedersen & Aart Kroon
27-05-2010

Opmålingsrapport

Amager, Nordfyn og Odense.

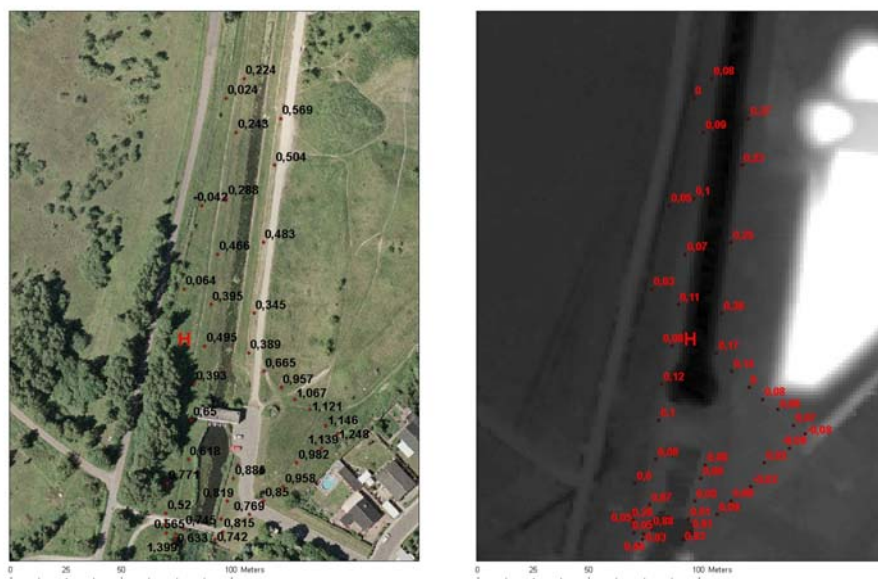
Fig 4.

Højre: Afvigelse (meter) mellem indmålte højder og højder udtrukket fra DTM. Der er generelt god overensstemmelse mellem opmålte punkter og DTM på de plane flader (afvigelser under 10 cm). Langs kanalens østlige del er afvigelsen noget større (op til 0,38m). Dette skyldes sandsynligvis, at området her hælder

ned mod kanalen, og at DTMs opløsning på 1,6mx1,6m ikke fanger højdevariationen. Det er således afgørende præcis hvor i cellen der måles. Det kan ikke desto mindre undre lidt, at alle 5 målinger langs kanalens østside giver positive afvigelser. I områdets sydligste del er der positive afvigelser op til 0,91m. Der er zoomet ind på dette område i Fig. 5.

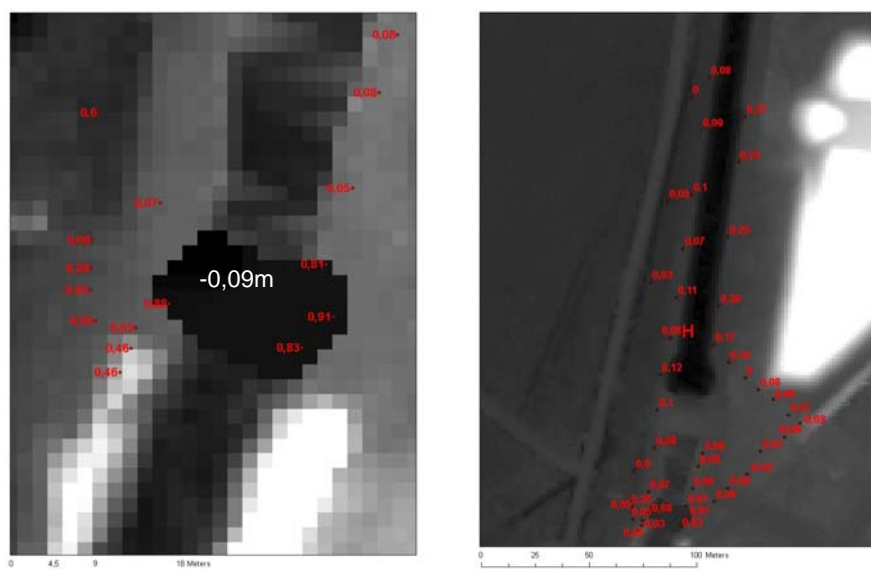
Fig 5.

Venstre: Zoom af områdets sydlige del. Det ses at de store afvigelser skyldes en udklipning af gang/cykel broen i DTM. Celler i det udklippede område har fået tildelt korte -0,09m DVR. Afvigelsen på 0,6 m i områdets NV hjørne skyldes nyligt pålagt materiale

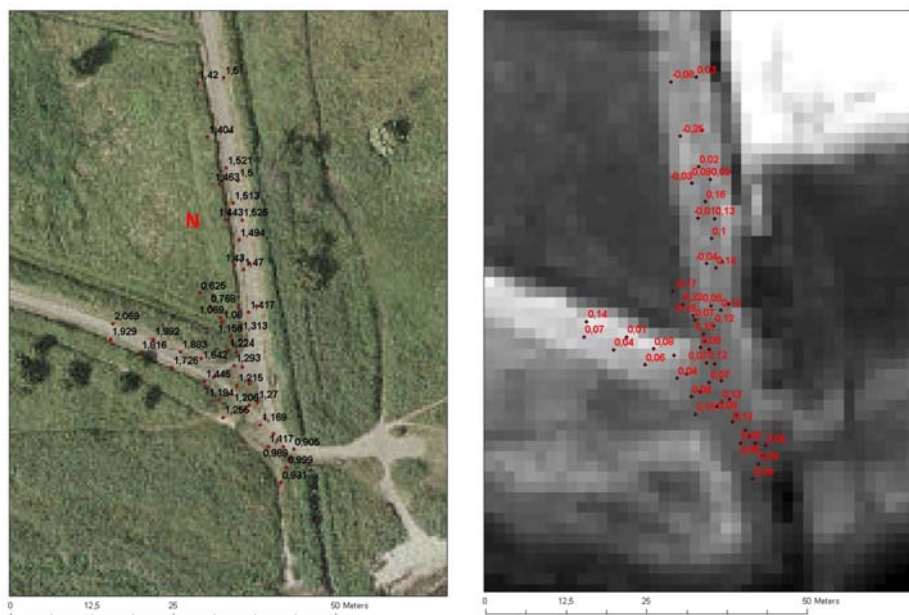
Fig 9.

Højre: Afvigelse (meter) mellem indmålte højder og højder udtrukket fra DTM. Der er generelt god overensstemmelse mellem DTM og opmålingerne. De største afvigelser (op til -0,22m) forekommer mellem de to nordlige stier. På op-

målingstidspunktet var vegetationen ødelagt på dette sted, muligvis som et resultat af kørsel i området.

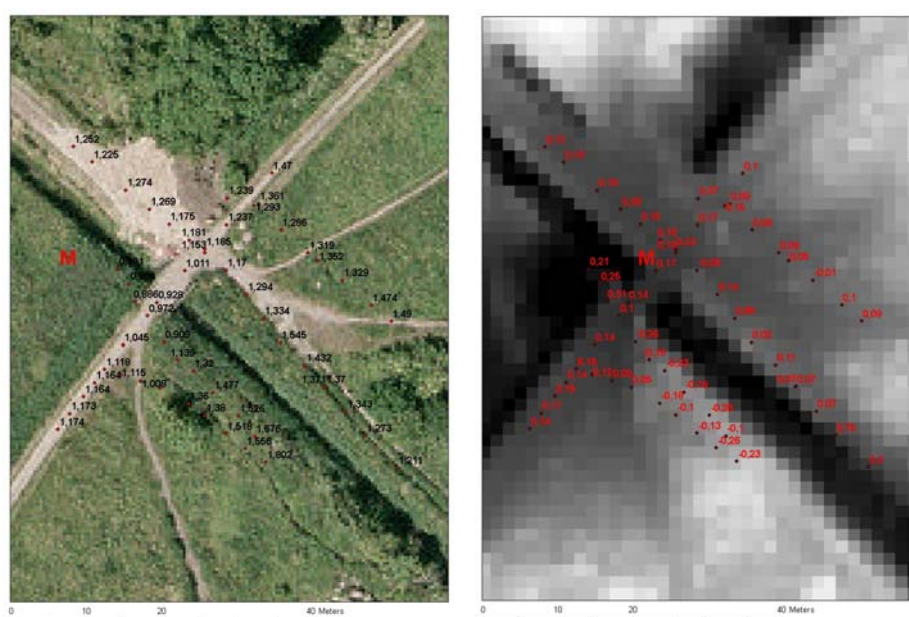
Fig 13.

Højre: Afvigelse (meter) mellem indmålte højder og højder udtrukket fra DTM. Der er generelt forholdsvis god overensstemmelse mellem DTM og opmålingerne. Den største afvigelse (0,78m) forekommer i området sydøstlige del på skråningen mod kanalen.

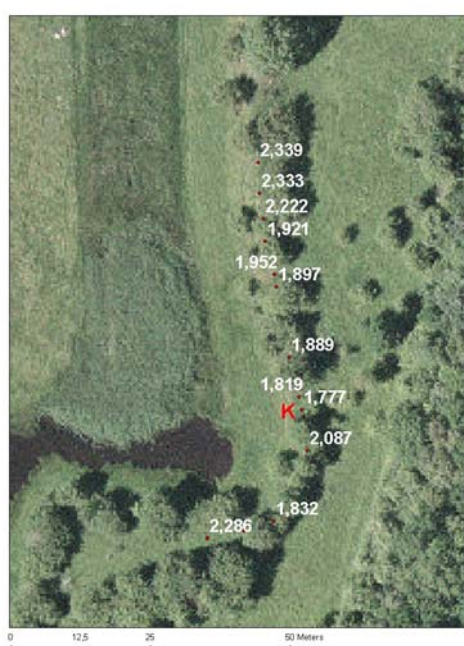
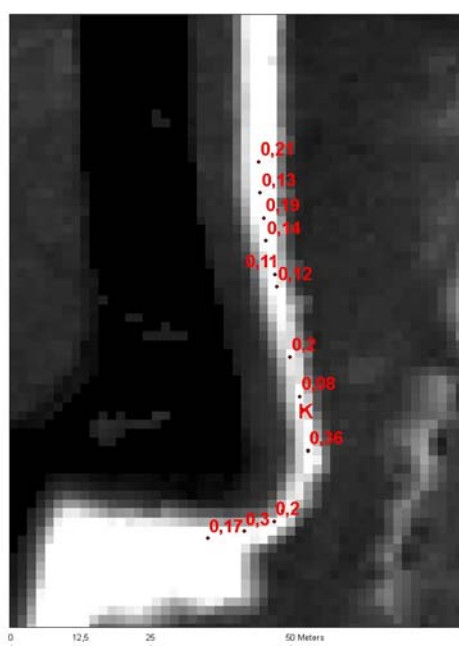
Fig 21.

Højre: Afvigelse (meter) mellem indmålte højder og højder udtrukket fra DTM. Der er afvigelser op til 0,36m. Samtlige afvigelser er positive.

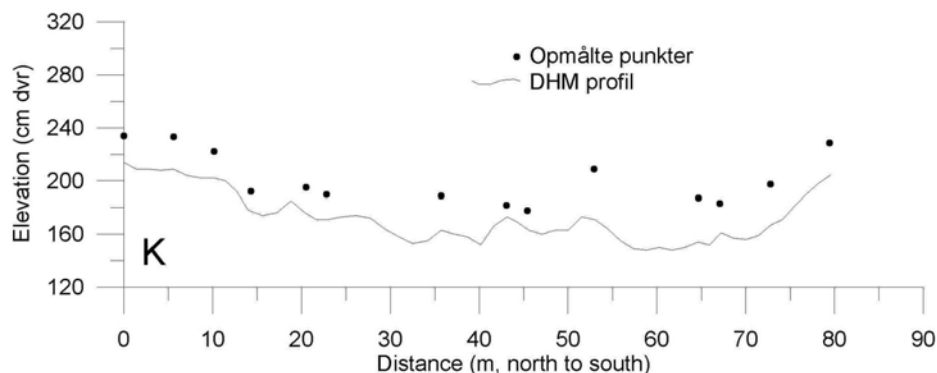
Fig 22. Kote på profil udtrukket fra DTM langs indmålte punkter, samt koten på indmålte punkter. Samtlige indmålte punkter er højere end DTM. Denne afvigelse er forventelig, da det er digekronen der er indmålt. DTM's repræsentation af diget i 1,6x1,6m cellen vil ikke nødvendigvis afspejle digets højeste punkt. Problematikken er skematiseret i Fig 23.

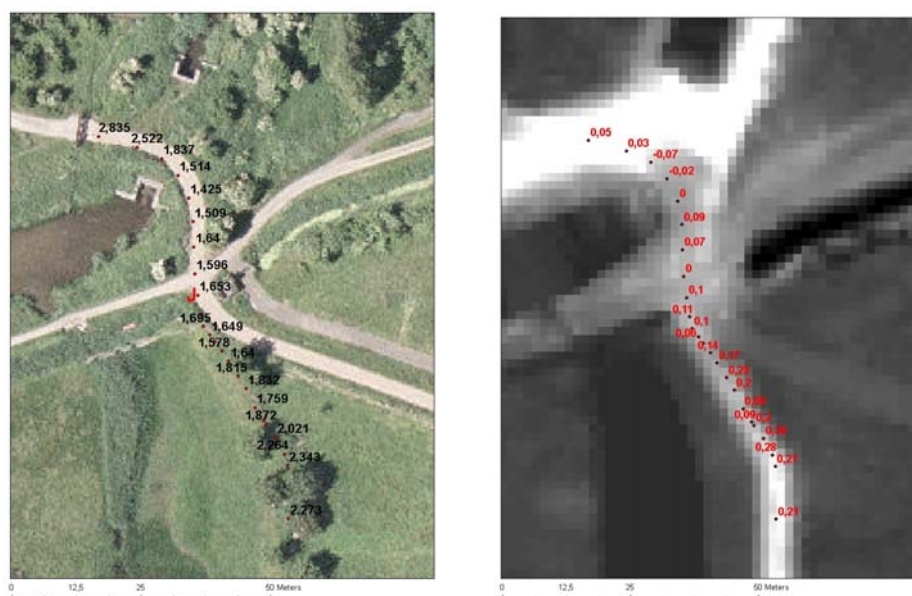
Fig 27.

Højre: Afvigelse (meter) mellem indmålte højder og højder udtrukket fra DTM. Der er fin overensstemmelse mellem DTM og opmålingen i områdets nordlige

del (på stien), mens der er afvigelser op til 0,36m på diget i områdets sydlige del. På diget er samtlige afvigelser positive.

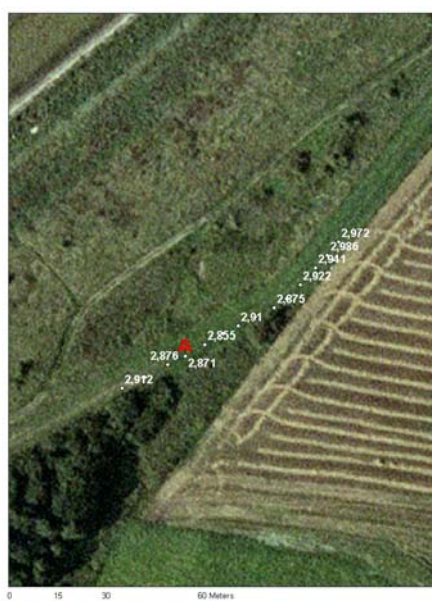
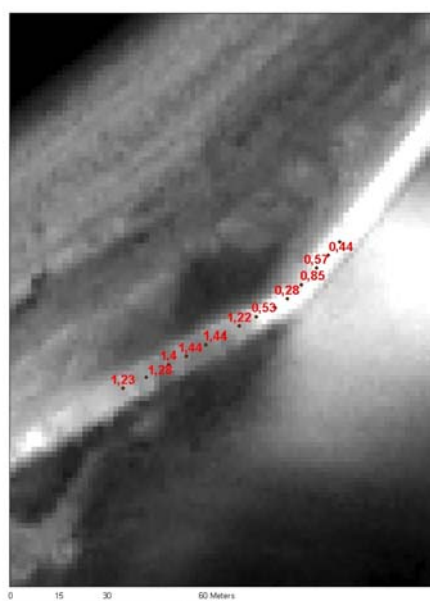
Fig 32.

Højre: Afvigelse (meter) mellem indmålte højder og højder udtrukket fra DTM. Der er afvigelser på op til 1,44m. Samtlige afvigelser er positive.

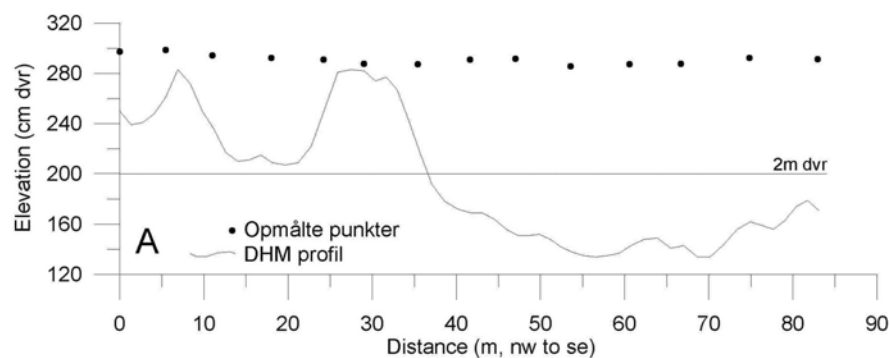
Fig 33. Kote på profil udtrukket fra DTM langs indmålte punkter, samt koten på indmålte punkter. Diget burde være sikret til 2m DVR. Diget er opfyldt i efteråret 2006 (dvs efter at DTM er optaget) og afvigelsen mellem DTM og opmålingen er derfor forventelig. Her skyldes afvigelsen således ikke nødvendigvis en egentlig fejl i DTM, men snarere en manglende opdatering af DTM.

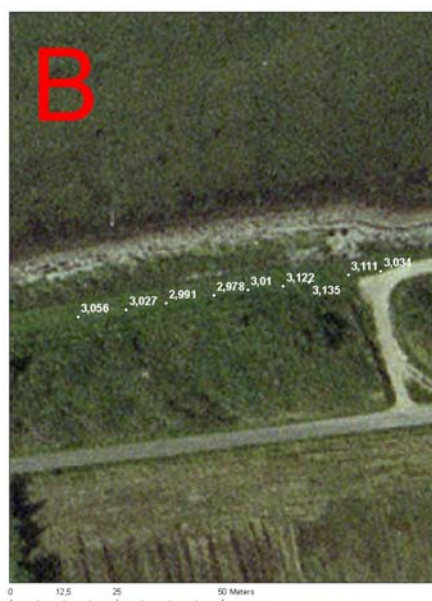
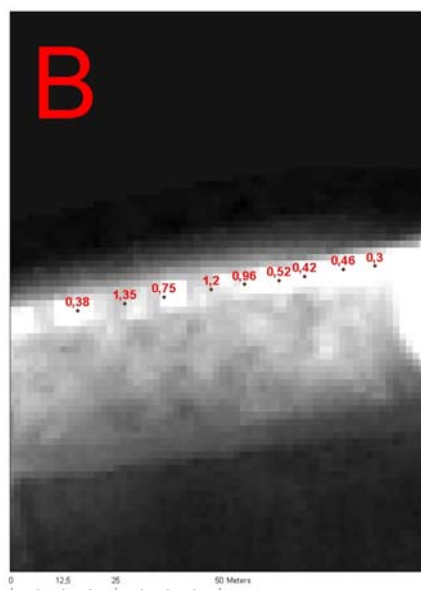
Fig 37.

Højre: Afbogelse (meter) mellem indmålte højder og højder udtrukket fra DTM. Der er afvigelse på op til 1,35m. Samtlige afvigelse er positive.

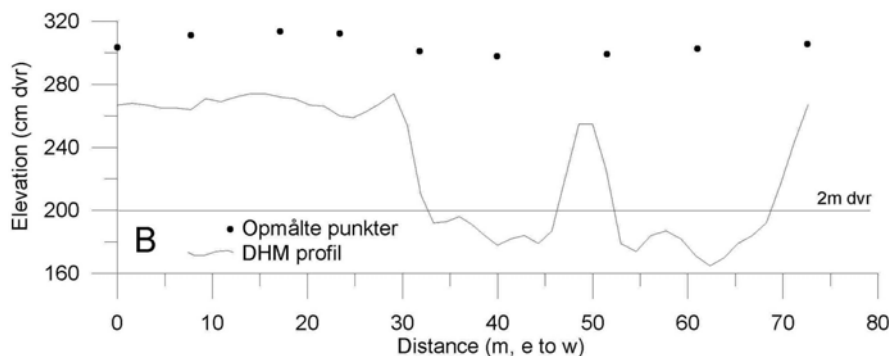
Fig 38. Kote på profil udtrukket fra DTM langs indmålte punkter, samt koten på indmålte punkter. Diget burde være sikret til 2m DVR. Diget er opfyldt i 2009 (dvs efter at DTM er optaget) og afvigelsen mellem DTM og opmålingen er derfor forventelig. Her skyldes afvigelsen således ikke nødvendigvis en egentlig fejl i DTM, men snarere en manglende opdatering af DTM.

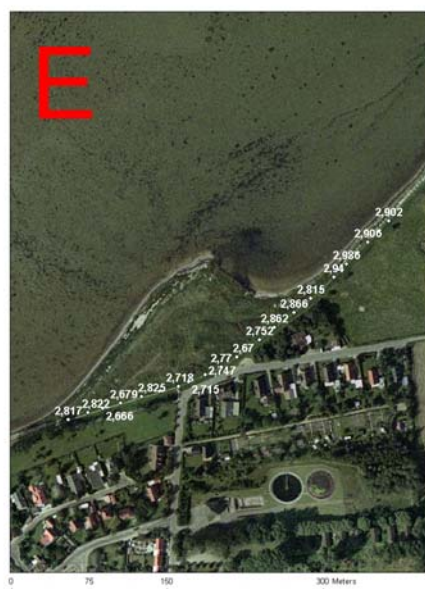
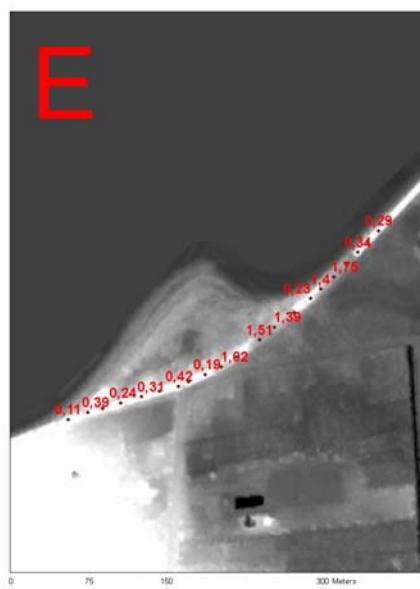
Fig 52.

Højre: Afvigelse (meter) mellem indmålte højder og højder udtrukket fra DTM. Der er afvigelser på op til 1,51m. Samtlige afvigelser er positive.

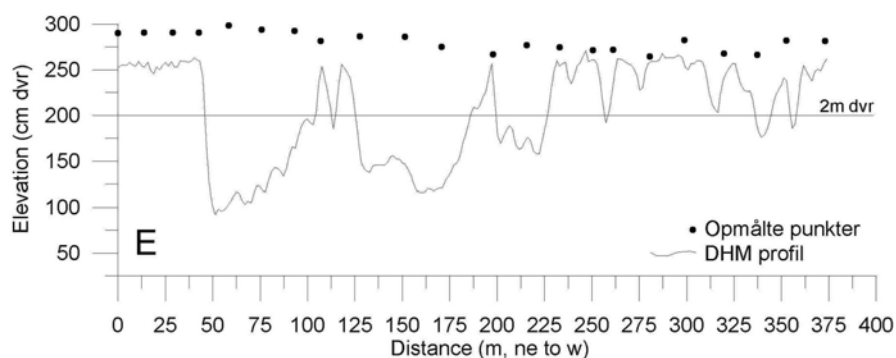
Fig 53. Kote på profil udtrukket fra DTM langs indmålte punkter, samt koten på indmålte punkter. Diget burde være sikret til 2m DVR. Diget er opfyldt i 2010 (dvs efter at DTM er optaget) og afvigelsen mellem DTM og opmålingen er derfor forventelig. Her skyldes afvigelsen således ikke nødvendigvis en egentlig fejl i DTM, men snarere en manglende opdatering af DTM.

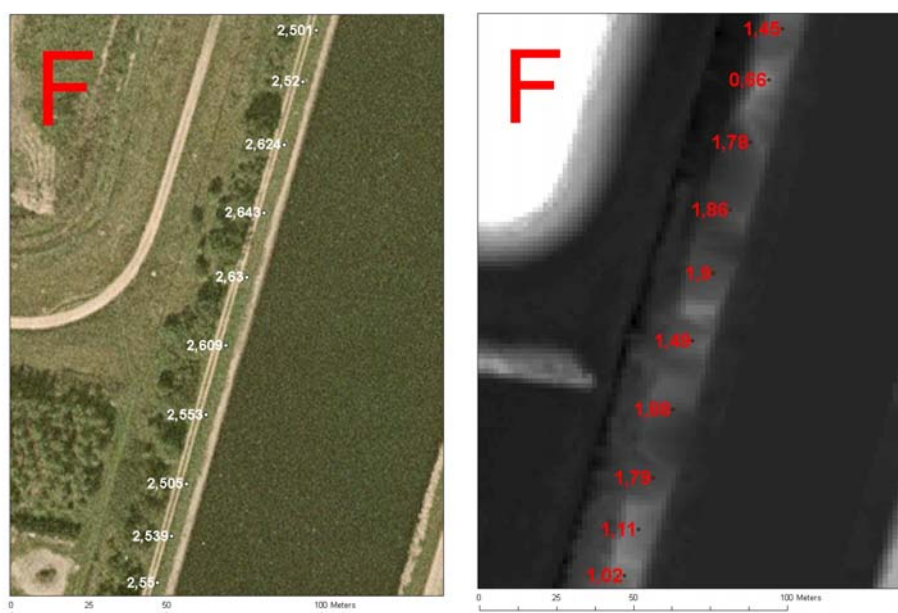
Fig 57.

Højre: Afvigelse (meter) mellem indmålte højder og højder udtrukket fra DTM. Der er afvigelser på op til 1,88m. Samtlige afvigelser er positive.

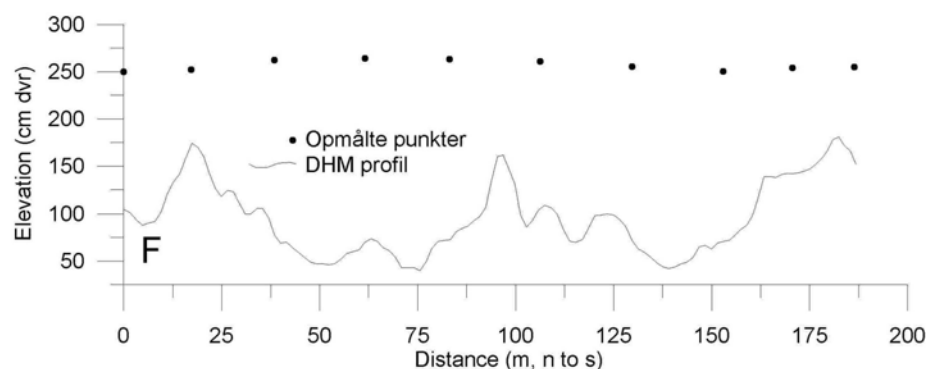
Fig 58. Kote på profil udtrukket fra DTM langs indmålte punkter, samt koten på indmålte punkter. Ifølge Odense kommune er der ikke foretaget nævneværdige reparationer/opfyldninger af diget de sidste mange år, og afvigelserne skyldes derfor en egentlig fejl i DTM, muligvis forårsaget af de høje træer langs diget.

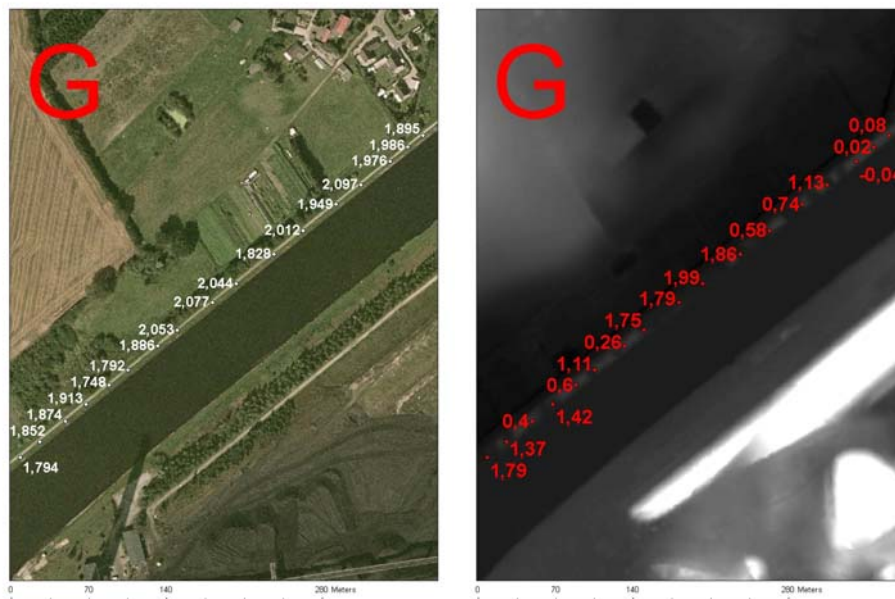
Fig 62.

Højre: Afvigelse (meter) mellem indmålte højder og højder udtrukket fra DTM. Der er afvigelser på op til 1,99m. Samtlige afvigelser er positive, bortset fra een.

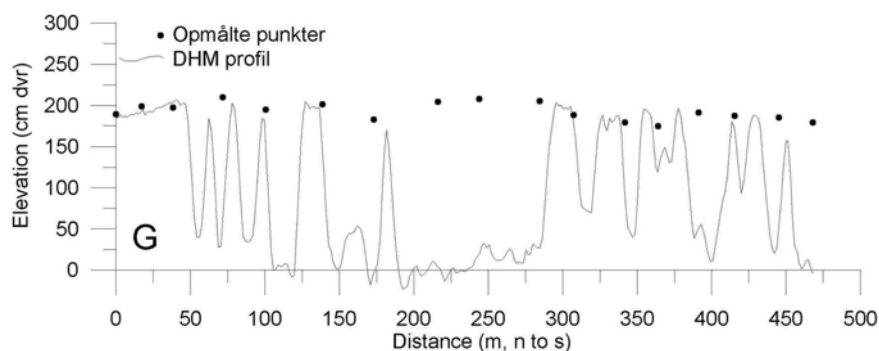
Fig 63. Kote på profil udtrukket fra DTM langs indmålte punkter, samt koten på indmålte punkter. Ifølge Odense kommune er der ikke foretaget nævneværdige reparationer/opfyldninger af diget de sidste mange år, og afvigelserne skyldes derfor en egentlig fejl i DTM, muligvis forårsaget af de høje træer langs diget.

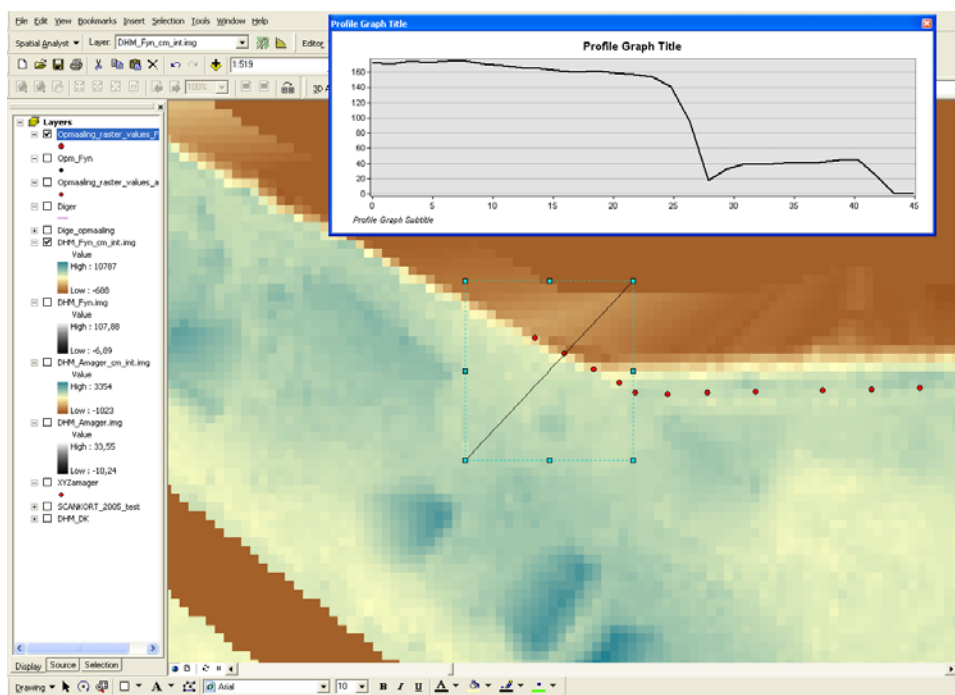
Fig 66. Profil udtrukket fra DTM fra P-pladsen mod nordøst henover kajkanten og ned til havet. Kajkanten på ca 2m er slet ikke repræsenteret i DTM.

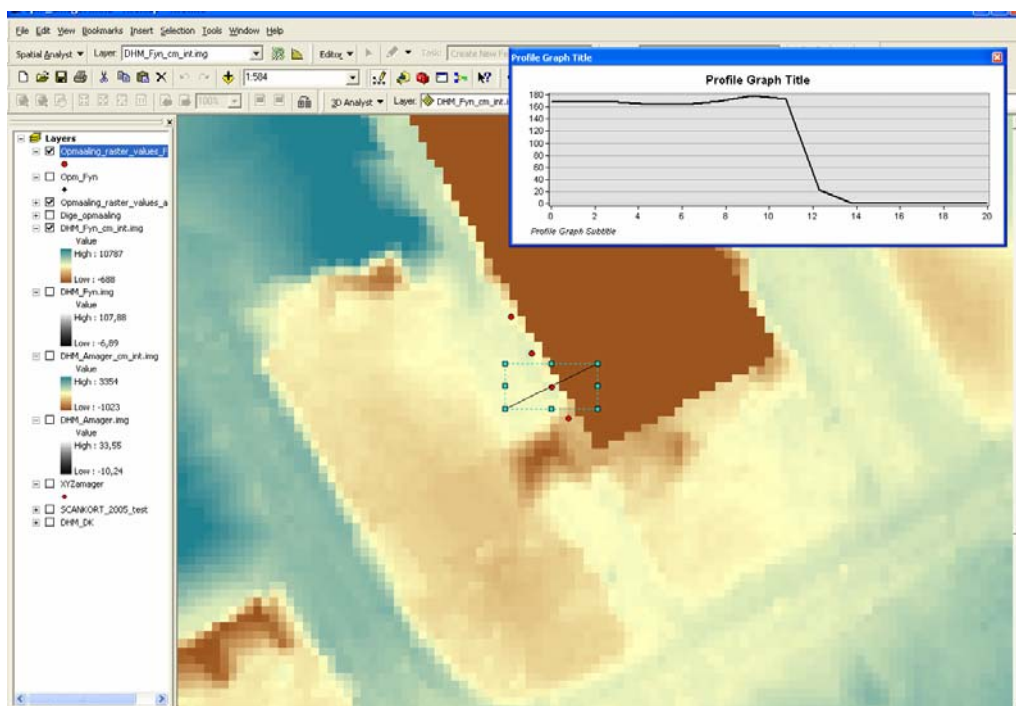
Fig 69. Profil udtrukket fra DTM fra P-pladsen mod øst henover kajkanten og ned til havet. Kajkanten på ca 2m kan anes i DTM, om end den ikke er repræsenteret med sin sande højde.
